Министерство культуры Российской Федерации  
Федеральное государственное бюджетное учреждение культуры  
**«КИРИЛЛО-БЕЛОЗЕРСКИЙ ИСТОРИКО-АРХИТЕКТУРНЫЙ  
И ХУДОЖЕСТВЕННЫЙ МУЗЕЙ-ЗАПОВЕДНИК»**

Научно-популярная статья

**Реставрация монастырской ограды ансамбля  
Ферапонтова монастыря в 2016 году**

**О.В. Вороничева**

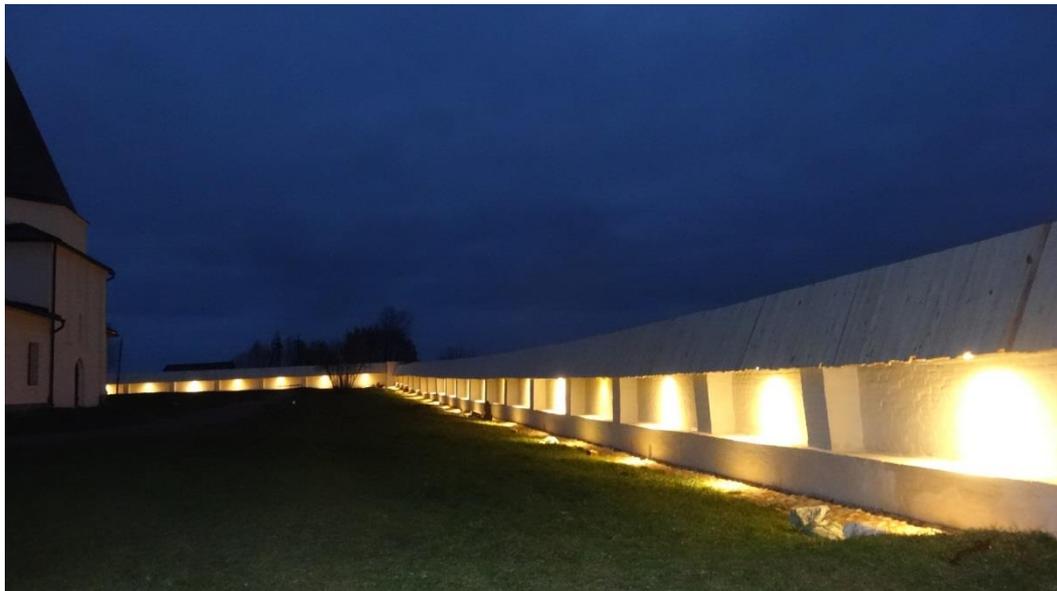
Фотография 1. Подсветка ферапонтовской ограды, 2016 год

Мероприятия, направленные на приспособление объекта включали в себя устройство освещения территории и декоративную подсветку самой ограды при помощи установленных уличных светильников, расположенных на ней. Согласно проекта ограда подсвечивается точечно вдоль наружного и внутреннего фасадов. Соборный комплекс освещается с помощью прожекторов, установленных на кровле ограды с четырех углов.

- Выполнено освещение территории и ограды при помощи установленных уличных светильников, расположенных на ограде (см. фото1).

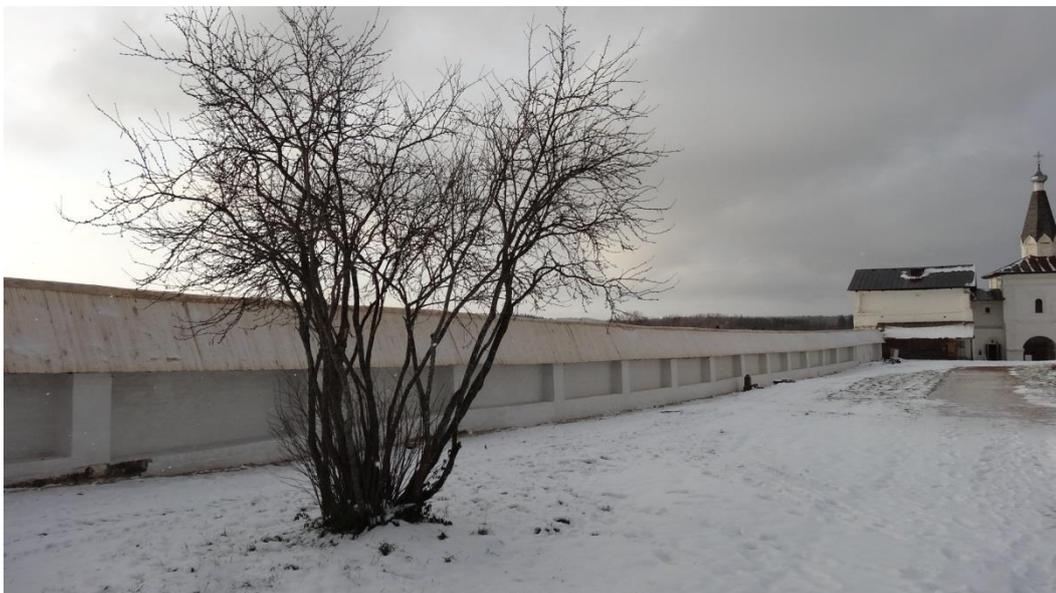
Таким образом, из вышеизложенного следует, что реставрационные работы по памятнику выполнены на основании принципов обратимой реставрации. Не изменен привычный облик памятника, сохранен и отреставрирован полный объем подлинных элементов и конструкций (см. фото 2).

Фотография 2. Общий вид памятника после реставрации

- Перед обмазкой произведена расчистка поверхности фасадов от бухтящей обмазки 1998 года и зараженной поверхности от биопоражений механическим способом с помощью кирочки и шпателя, а также антисептирование поверхности кирпичной кладки составом REMMERS. В ходе работ авторами проекта принято решение о согласовании к применению для защитно-декоративной обмазки интерьеров специализированная известково-песчаная смесь БИРСС 43С5 (белая), а также цементно-известковая краска БИРСС;

- Выполнены локальные противоаварийные работы, связанные с устранением трещин в каменной ограде, которые были расшиты и перевязаны методом кирпичной вычинки;

- Произведена замена конструкций кровли и кровельного покрытия. Покрытие выполнено в два слоя дорожной осиновой доской и с устройством охлупня;
