**Федеральное государственное бюджетное учреждение культуры
«КИРИЛЛО-БЕЛОЗЕРСКИЙ ИСТОРИКО-АРХИТЕКТУРНЫЙ
И ХУДОЖЕСТВЕННЫЙ МУЗЕЙ-ЗАПОВЕДНИК»**

Научная статья

**О проблеме подтопления ансамбля
Кирилло-Белозерского монастыря**

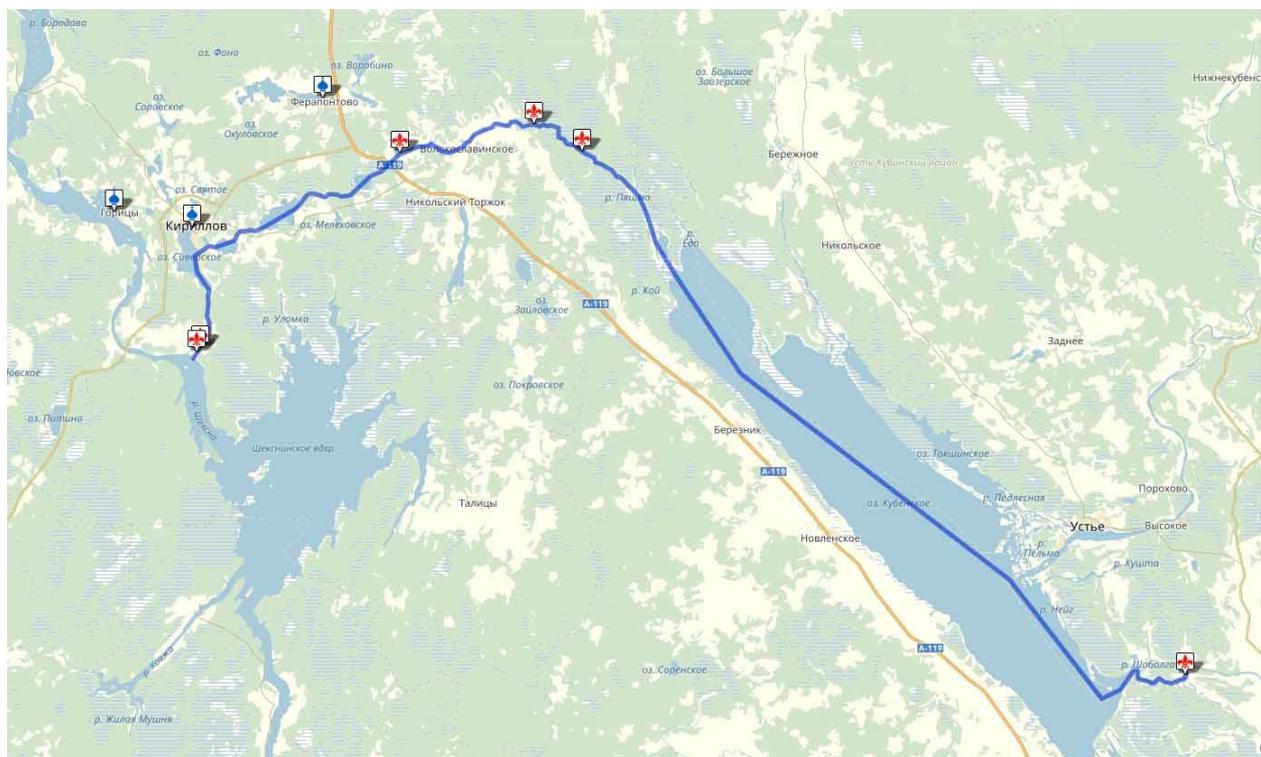
рис.1 Карта Северо-Двинской гидротехнической системы, современное состояние

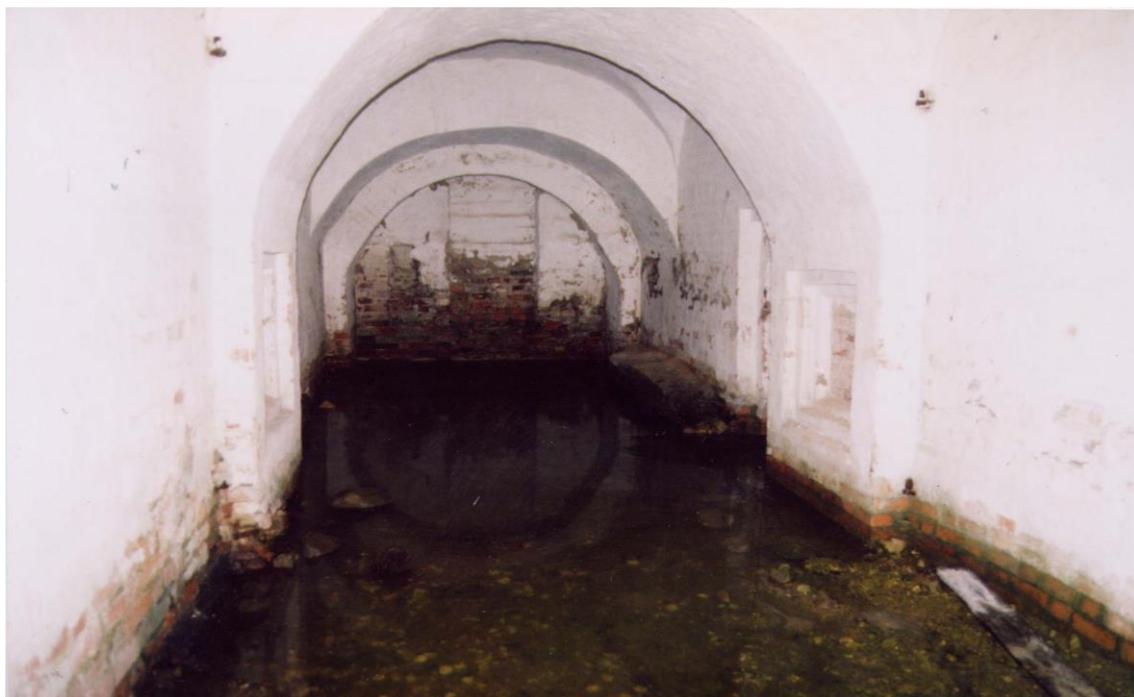
Фото 1. Затопление подклета церкви Преображения в июле 2004 года,
автор В.О. Подборская

На основании данных наблюдений с 1987 года необходимо отметить, что максимальный уровень 116,97 м наблюдался только дважды в период весеннего паводка (1988 и 1995 годы). Кроме того, в 2004 году с начала июня до конца июля уровень держался на отметках 116,74-116,79 м, что привело к затоплению подклета церкви Преображения.

Необходимо отметить, что указанный раскоп за считанные часы полностью заливало озерной водой. Также по фотографиям 2004 года видно, что при уровне озера 116,74 – 116,79 м подклет залит значительно выше подошвы кирпичных стен (фото 1). В 2015 году в подклете был устроен бетонный пол с гидроизоляцией по слоям дренажных засыпок; в 2017 году выше уровня пола вода не поднималась, хотя на полу и стенах по высоте до 1,5 м наблюдаются следы намокания.

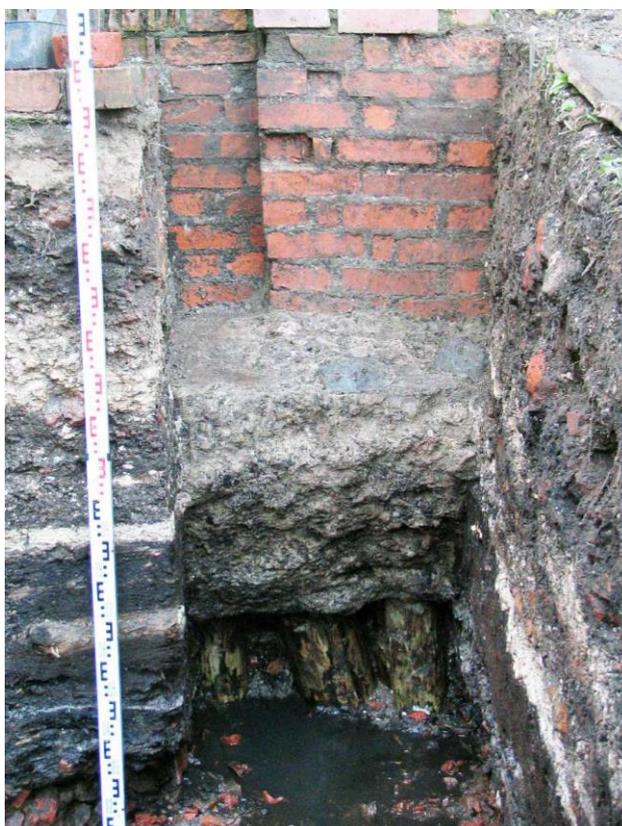
Фото 2. Цоколь восточного фасада церкви Преображения,
раскопки 2008 года, автор И.В. Папин

В 2008 году восточной части у алтарной стены церкви Преображения глубина раскопа составила 2,6 м от дневной поверхности. Исследования показали, что подошва алтарной стены находится на глубине 1,32 м от дневной поверхности на отметке 116,26 м (фото 2). Ниже расположена прибетонка глубиной 0,77 м, устроенная реставраторами, вероятно, в конце 70-х годов XX столетия; под ней на отметке 115,49 м обнаружены деревянные сваи-коротыши¹³.

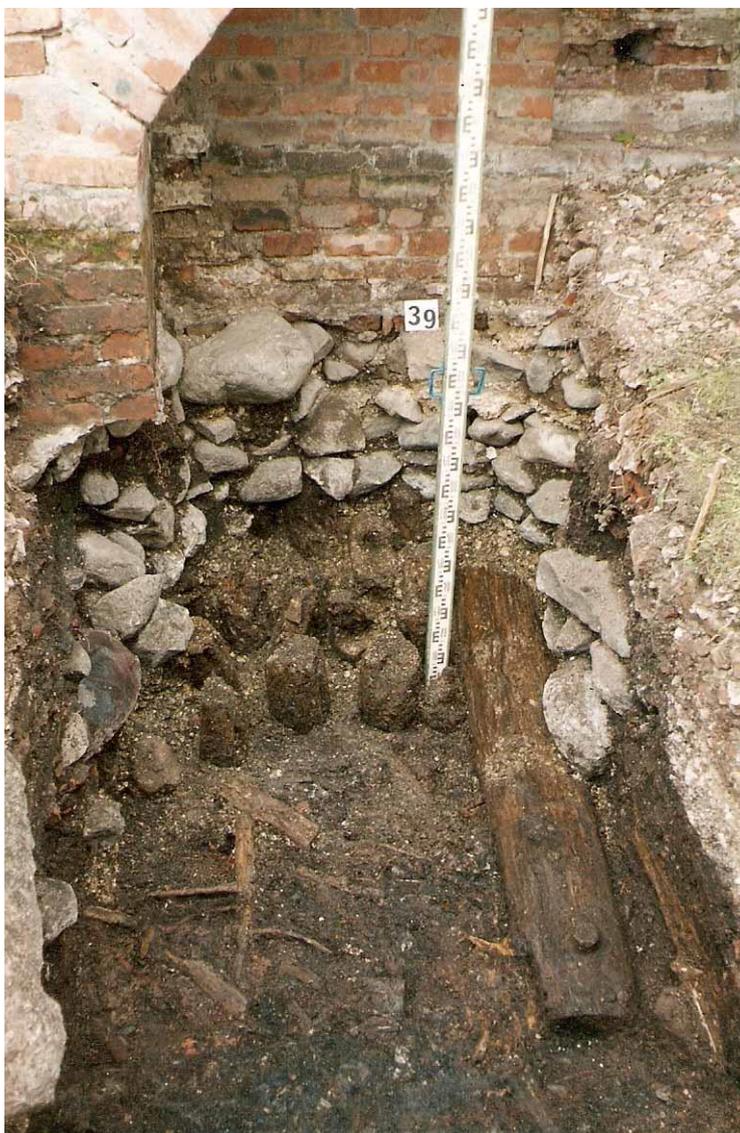
Фото 3. Археологические исследования 1999 года крепости XVI столетия,
автор И.В. Папин

В 1999 году был выкопан шурф на фасаде крепостной стены со стороны монастыря вблизи юго-восточного угла Поваренных келий. Исследования показали, что подошва кирпичной стены находится на отметке 116,83 м, дневная поверхность – 117,46 м; имеется неглубокий валунный фундамент, который опирается на деревянные сваи, верх свай находится на отметке 116,28 м (фото 3)¹⁴.
