Министерство культуры Российской Федерации  
Федеральное государственное бюджетное учреждение культуры  
«КИРИЛЛО-БЕЛОЗЕРСКИЙ ИСТОРИКО-АРХИТЕКТУРНЫЙ  
И ХУДОЖЕСТВЕННЫЙ МУЗЕЙ-ЗАПОВЕДНИК»

**Обследования и техническое состояние  
кровли крепостных сооружений XVI – XVII веков  
ансамбля Кирилло-Белозерского монастыря**

Н.А. Воронова

2017

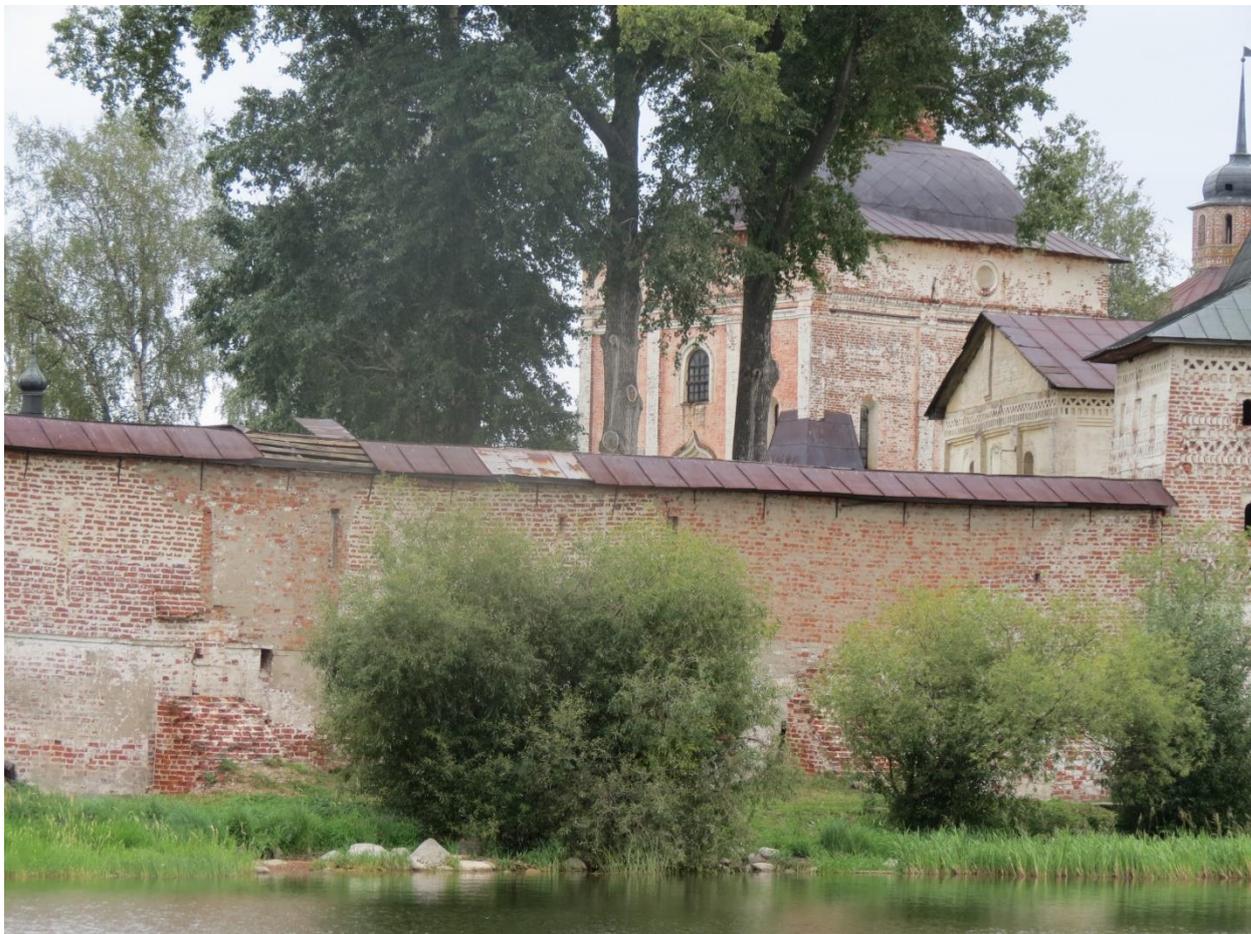
В целом состояние конструктивных деталей можно назвать удовлетворительным, но ничто не может существовать вечно. При наружном осмотре выявлены места намокания бревен, локальные очаги загнивания древесины. Само расположение монастырской ограды на берегу озера, близость воды, частые ветра с дождем и снегом оказывают не самое благоприятное воздействие на элементы покрытия стен. Кроме того, большой ущерб памятникам наносят частые и сильные штормовые ветра. Несколько раз вследствие урагана срывало кровли с крепостных стен, заворачивало и отрывало листы железа (фото 1).

Состояние покрытия кровли при наружном осмотре не производит хорошего впечатления. Старое кровельное железо весьма изношено

временем и ветрами. Некоторые участки нуждаются в полной замене, так как полностью поражены коррозией. Особенно плохо то, что ржавеют места соединений листов кровли, фальцевые зажимы.

Фото 1. Кровля стен XVI века. Прясло крепостной стены между Глухой (Котельной) башней и Рыболовецкой палаткой малого Ивановского монастыря.

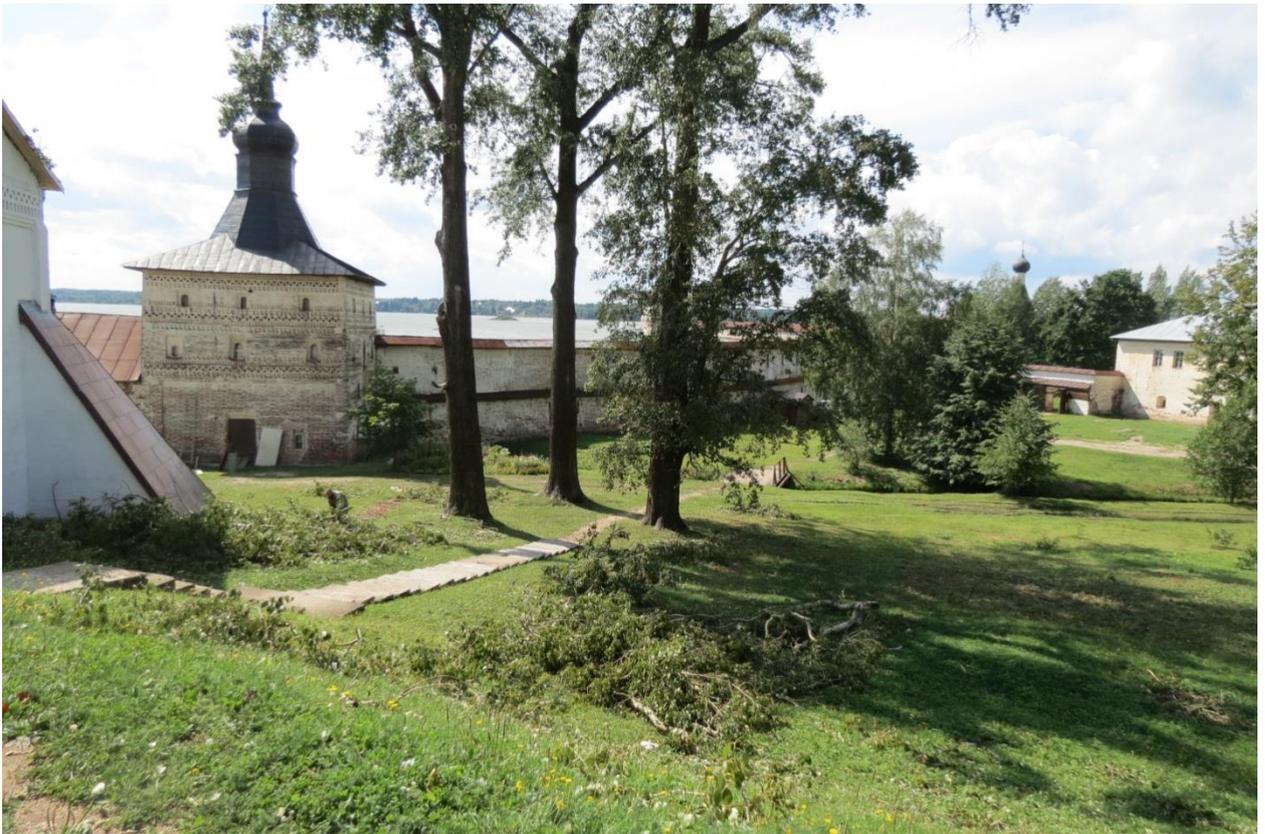
Последний ремонт кровель крепостных стен был в 2016 году. Тогда, после сильнейшего шторма в начале августа, крышам монастырских стен был причинен значительный урон (фото 2). На стену повалило дерево, смяло и нарушило часть крыши прясла крепостной стены возле церкви Преображения. На кровлях стен малого Ивановского монастыря порывистым ветром во время урагана сорвало несколько листов железа, раскрыв целые участки деревянных конструкций крыши. Во многих местах ветром оторвало нижнюю часть покрытия, приподнимало ее и мощными хлопками ударяло об обрешетку.

Фото 2. Вид на крепостные стены и башню малого Ивановского монастыря (XVI век).

На устранение всех последствий непогоды ушло несколько дней. Бригада реставраторов кровельщиков и плотников работали без перерывов. Особенно усложняла процесс ремонта плохая доступность подъезда к крепостной стене на спецтехнике, оборудованной автогидроподъемником. Дело в том, что ширина ската крыши очень небольшая. Ходить по ней, ремонтировать деревянную обрешетку и менять листы железа крайне неудобно на ограниченной площади ската. Тем не менее, работы были выполнены быстро, качественно и в установленные сроки. Сломанные и прогнившие раскрытые участки деревянной обрешетки восстановлены, заменены новыми досками, смятое и оторванное кровельное железо было удалено, покрытие кровли выполнено уже новыми подготовленными стальными листами.

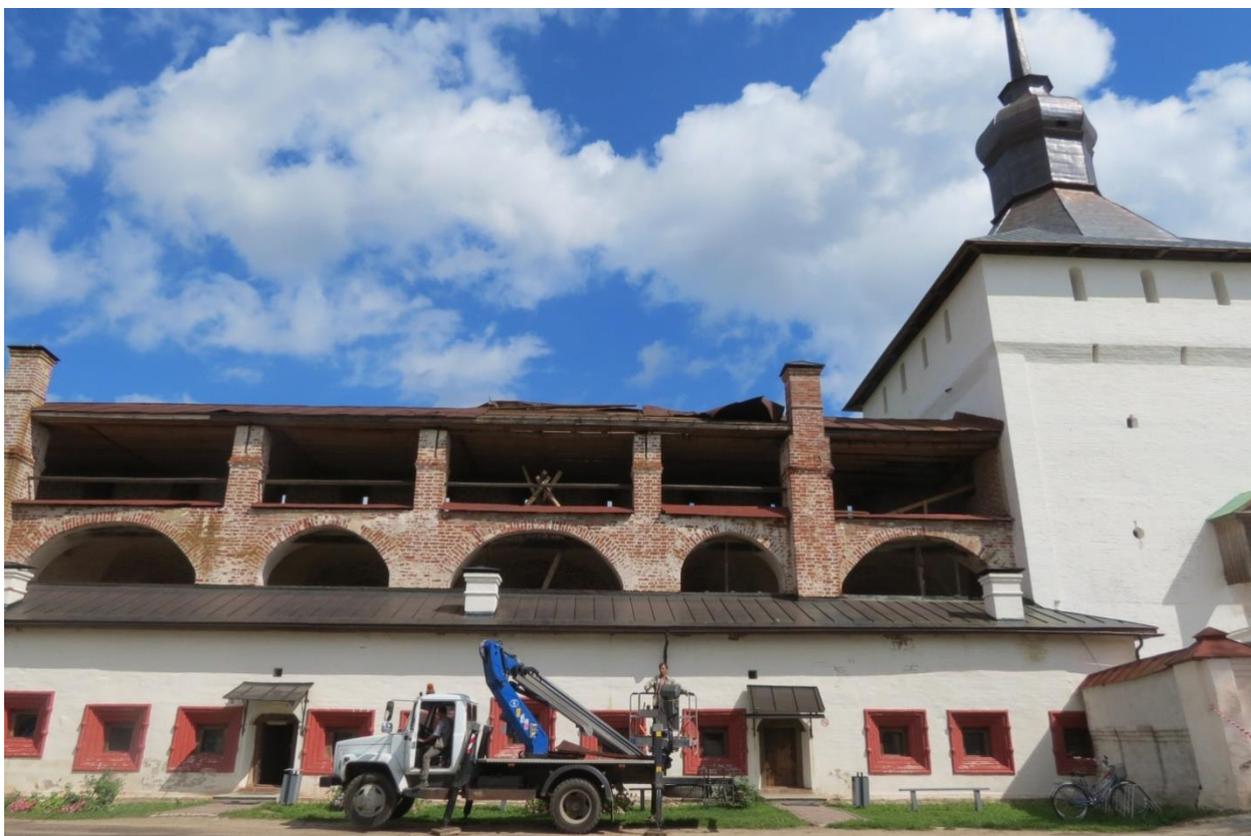
Фото 3. Стены XVII века. Подготовка к ремонту кровли.

С периодичностью в два или три года бригадой музейных реставраторов кровельщиков проводятся текущие ремонты по укреплению и ремонту крыш на стенах. Заменяются отдельные листы железа, укрепляются места соединений кровельных листов, ставятся заплатки, если необходимо, проводится обработка железа олифой и суриком. Работы на высоте ведутся с применением специальной техники, автогидроподъемника (фото 3).

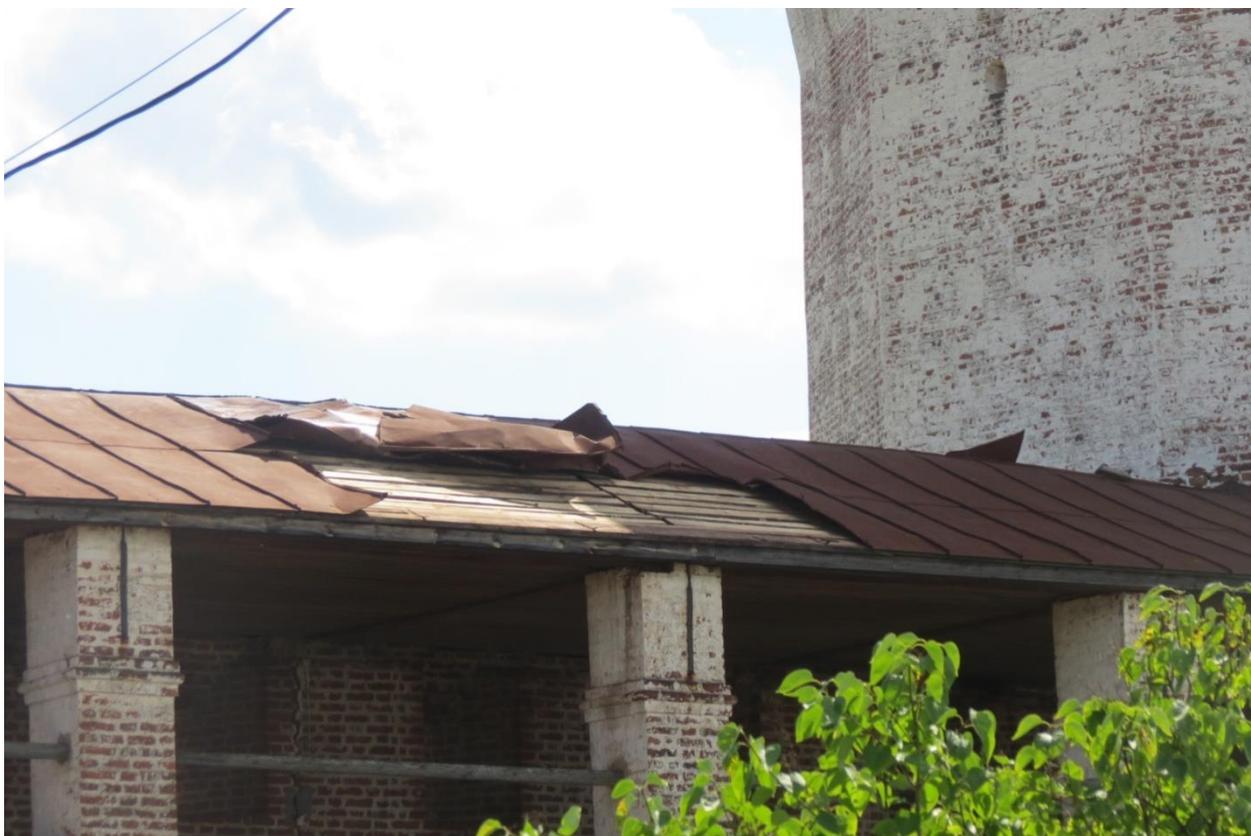
Фото 4. Стены XVII века. Последствия ураганного ветра.

Наиболее масштабный ремонт кровельного покрытия был проведен в августе 2016 года после сильного урагана. Площадь повреждения в отдельных местах тогда составила более 300 квадратных метров (фото 4).

Ремонт потребовался не только верхнему металлическому покрытию, но и деревянным конструкциям стропил и обрешетки.

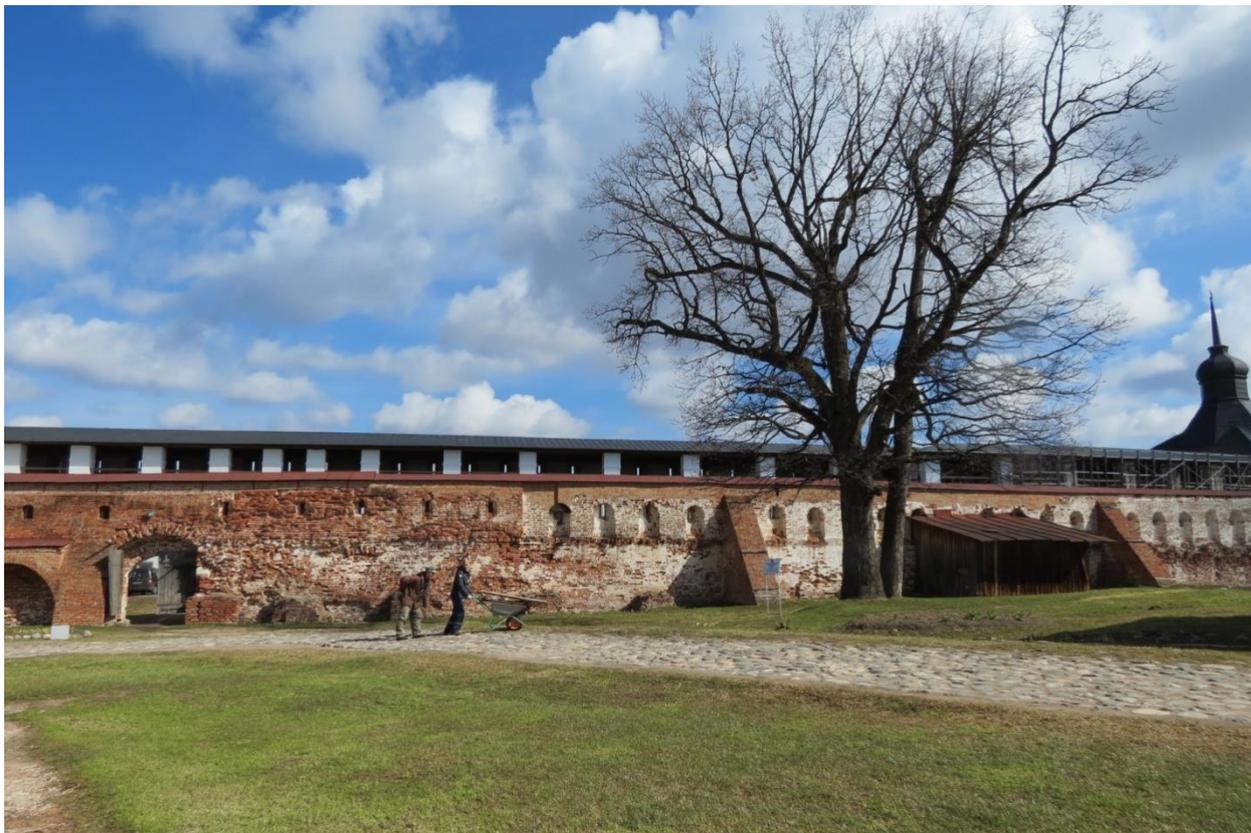
Фото 5. Крепостная стена Успенского монастыря. На заднем плане крепостная стена XVII века после реставрации.

В целом техническое состояние кровель крепостных стен XVII века можно назвать достаточно хорошим. Своевременный уход, содержание и проведение плановых ремонтов крыш значительно продлевает срок их службы, стойкость к атмосферным явлениям, сохраняет красивый внешний вид, а это безусловно отражается на восприятии памятника в целом (фото 5).
