Федеральное государственное бюджетное учреждение культуры
«КИРИЛЛО-БЕЛОЗЕРСКИЙ ИСТОРИКО-АРХИТЕКТУРНЫЙ
И ХУДОЖЕСТВЕННЫЙ МУЗЕЙ-ЗАПОВЕДНИК»

**«Об изменениях ТВР в Успенском
соборе Кирилло-Белозерского
монастыря в условиях
ограниченного обогрева.
Беспроводная система контроля
ТВР в соборном комплексе»**

Е.В.Шурупова

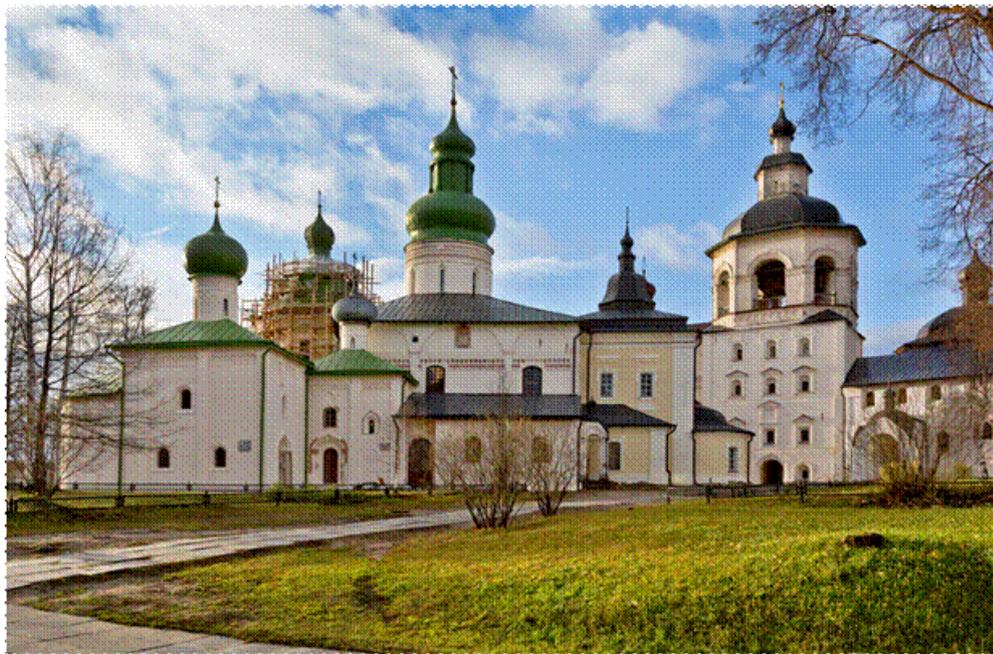
Фото 1. Соборный комплекс XV-XVII века Кирилло-Белозерского монастыря.

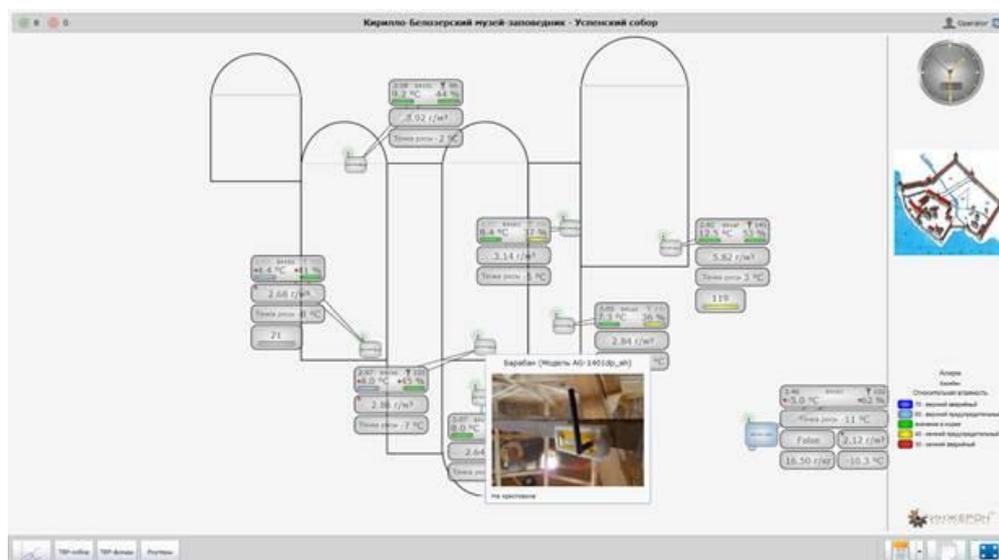
Рис. 1. Оперативный режим

Данные поступают 1 раз в 10 минут. В описание измерителя можно загрузить фото места его установки. Основу системы составляют автономные беспроводные измерители температуры и относительной влажности серии AG-1401, работающие по радиоканалу 2.4 Гц:

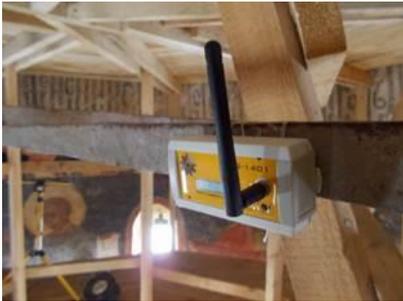
Рис. 2. Внешний вид измерителя

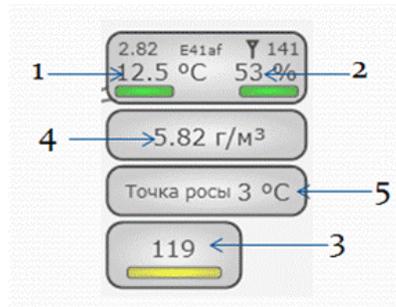
Рис. 3. Переданные измерителем данные:

1 - температура

2 - относительная влажность воздуха

3 - освещенность

На основе переданных данных система вычисляет дополнительно влагосодержание (4) и точку выпадения росы (5).

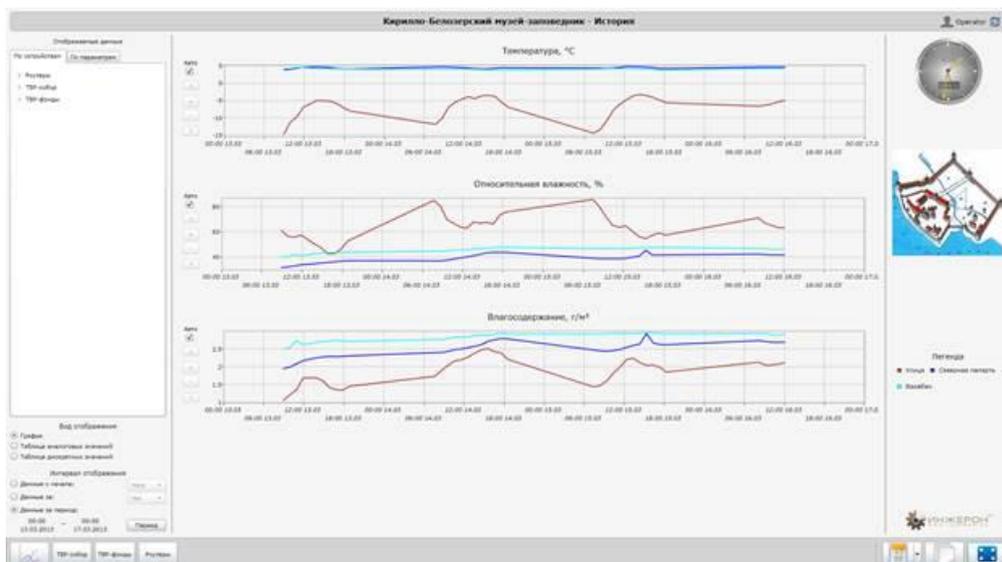
Данные можно просмотреть и сформировать отчет за любой промежуток времени, начиная с 1 часа и до 1 года

Рис.4. Исторический режим - графическое представление

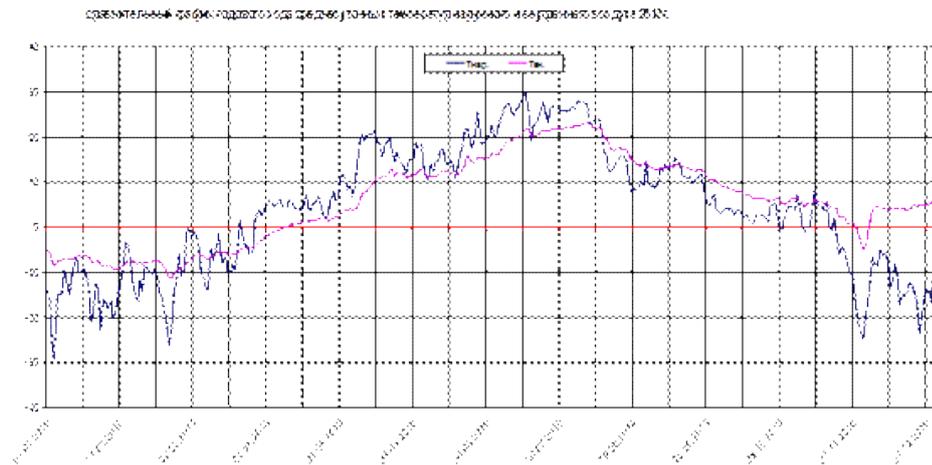
График 1. Сравнительный график годового хода среднесуточных температур наружного и внутреннего воздуха 2010г.

Температурно-влажностный режим собора до конца 2010г. имел характерные для неотапливаемого здания особенности. Зимой здание находится на консервации, к концу ноября устанавливались отрицательные температуры и держались до начала апреля – примерно 30% времени года, достигая минимальных отметок к середине февраля. В марте, апреле происходил постепенный прогрев внутреннего воздуха, и с середины августа внутри здания становилось теплее, чем снаружи (см. приложение, график 1)

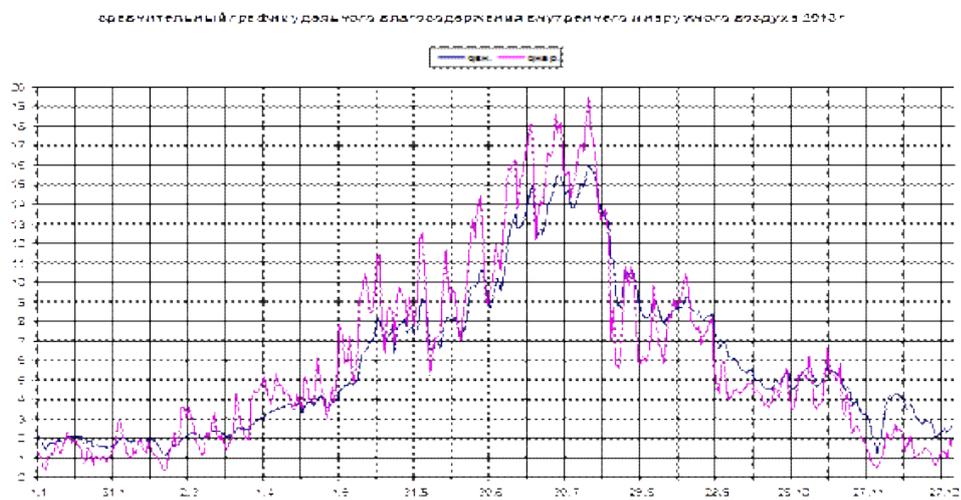
График 2. Сравнительный график удельного влагосодержания внутреннего и наружного воздуха 2010г.

Линии удельного влагосодержания наружного и внутреннего воздуха в 2010г. повторяют друг друга с небольшим запаздыванием, что говорит о полной зависимости ТВР собора от погодных условий на протяжении года (см. приложение, график 2)

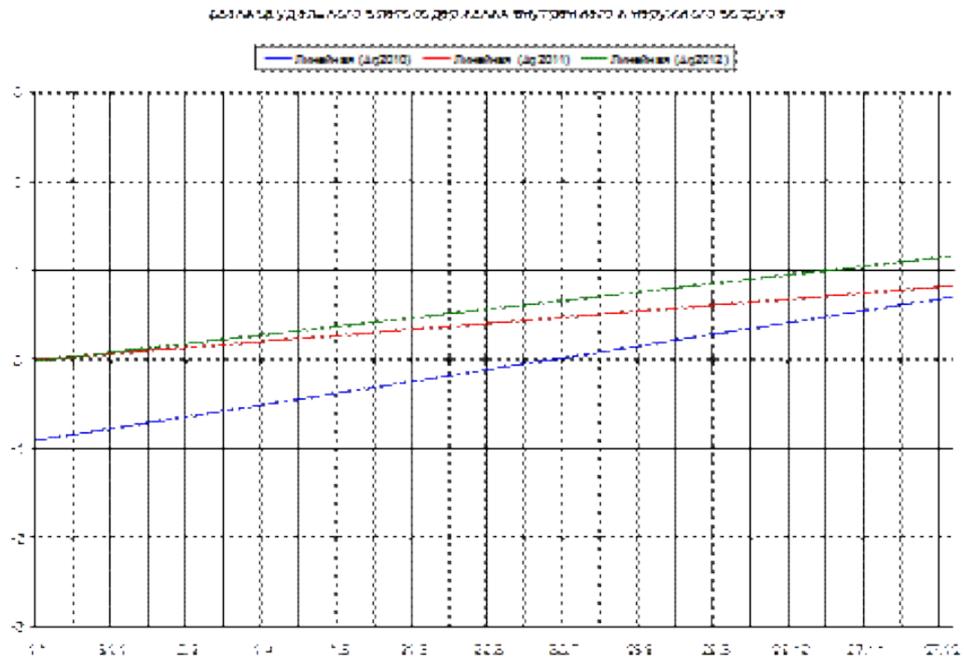
График 3. Разница удельного влагосодержания внутреннего и наружного воздуха (линейный фильтр).

В 2011-2012гг. существенной разницы между линиями удельного влагосодержания наружного и внутреннего воздуха не наблюдаем, что объясняется схожими погодными условиями. Наружный воздух по-прежнему имел свободный доступ внутрь помещений соборного комплекса из-за отсутствия герметичных дверных заполнений и продолжения реставрационных работ, но, благодаря ограниченному обогреву, периоды увлажнения конструкций заметно сократились, влагосодержание внутри памятника стало более стабильным - большинство значений дельты на протяжении годового цикла распределяются вокруг нулевой оси в диапазоне от +1 до -1 единицы (см. приложение, график 3)

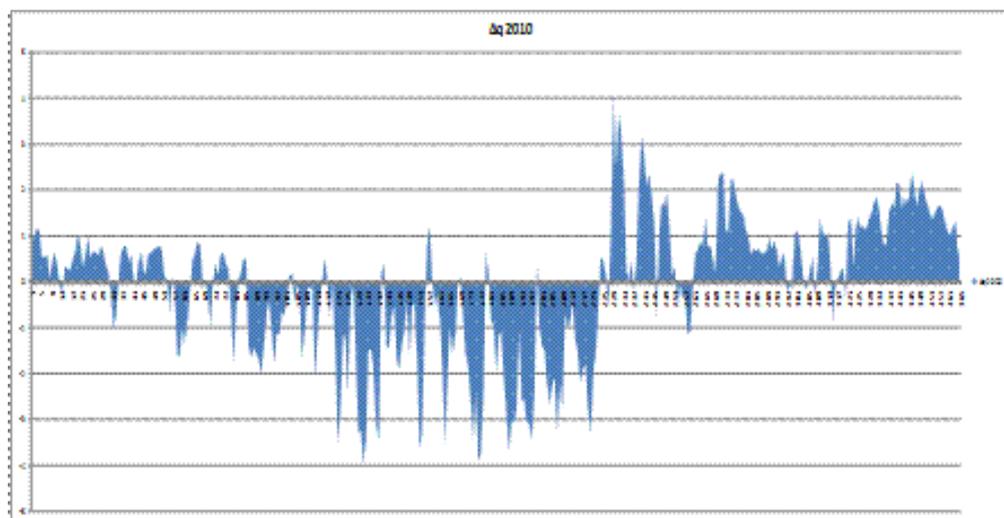
График 4. Δq2010

Сравнив количество дней, когда Δq выше и ниже 0°C получаем, что в 2010г. периоды увлажнения/высыхания были примерно одинаковыми по продолжительности 172/193 дня. В 2011г. период высыхания составил 270 дней, в 2012г. – 275 дней (см. приложение, графики 4-5)

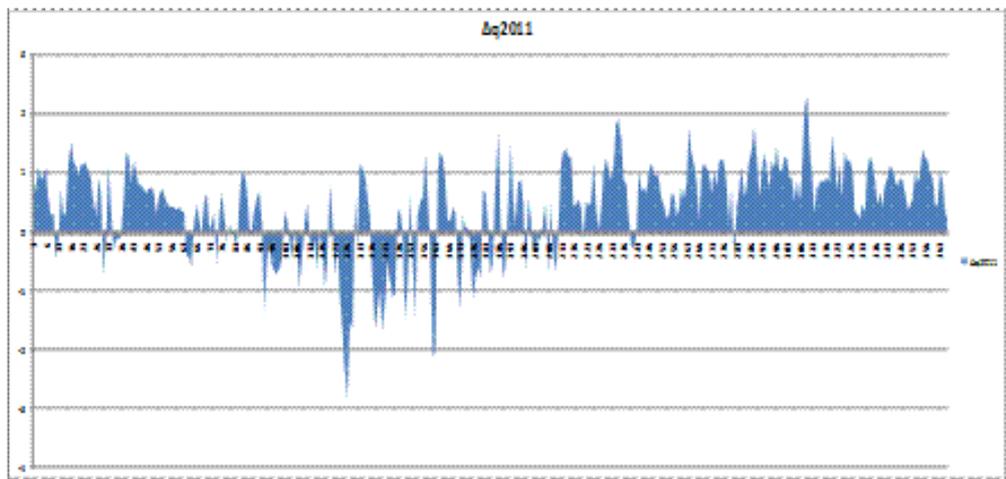
График 5. Δq2011
