Министерство культуры Российской Федерации  
Федеральное государственное бюджетное учреждение культуры  
**«КИРИЛЛО-БЕЛОЗЕРСКИЙ ИСТОРИКО-АРХИТЕКТУРНЫЙ  
И ХУДОЖЕСТВЕННЫЙ МУЗЕЙ-ЗАПОВЕДНИК»**

Научная статья

**Церковь Преображения (1595)**  
**ансамбля Кирилло-Белозерского монастыря.**

**История и реставрация**

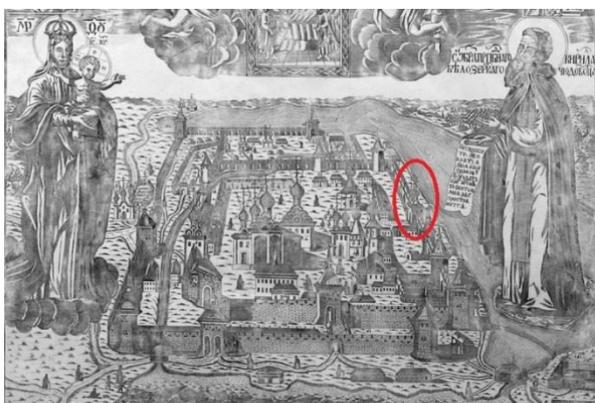
Фотография 1. Фрагмент гравюры с изображением Кирилло-Белозерского монастыря (1742). Гравюра хранится в Кирилло-Белозерском монастыре

На гравюре<sup>2</sup> 1742 года (фотография 1) с изображением архитектурного ансамбля Кирилло-Белозерского монастыря, автором которой является Мартын Нестерович Нехорошевский, изображен весь комплекс монастырских построек конца XVII – начала XVIII веков, справа от него – образ преподобного Кирилла Белозерского со свитком в руках, слева –

Богородица с младенцем Иисусом на руках. На гравюре можно видеть церковь Преображения до основных переделов (обведена красным контуром на иллюстрации).

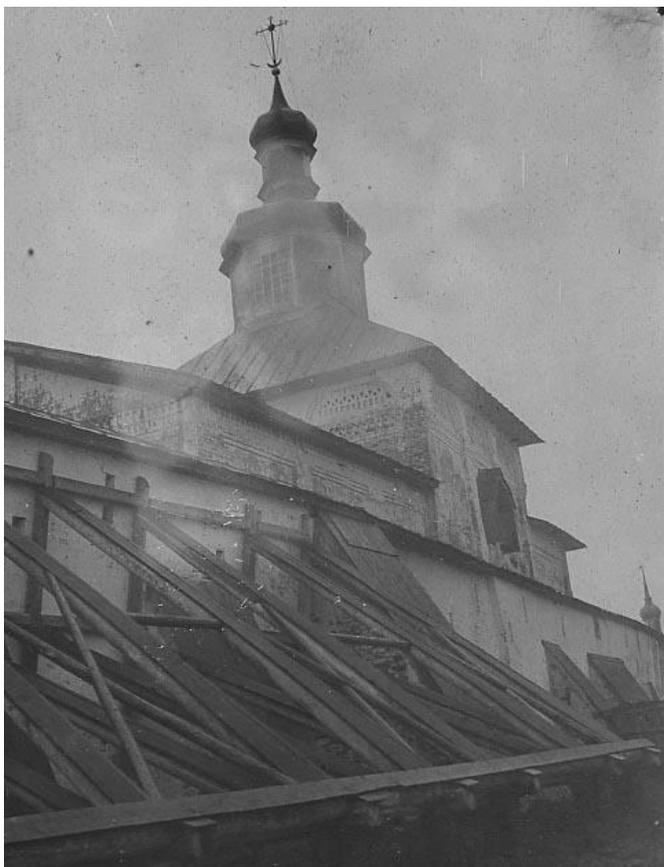
Фотография 3. Вид с юго-запада на церковь Преображения до пожара

В 1947 году глава на церкви сгорела от удара молнии. После этого она была полностью разобрана и кровлю выполнили в упрощенном варианте: четверик перекрыли четырехскатной кровлей из черного железа (фотографии 3,4,5).

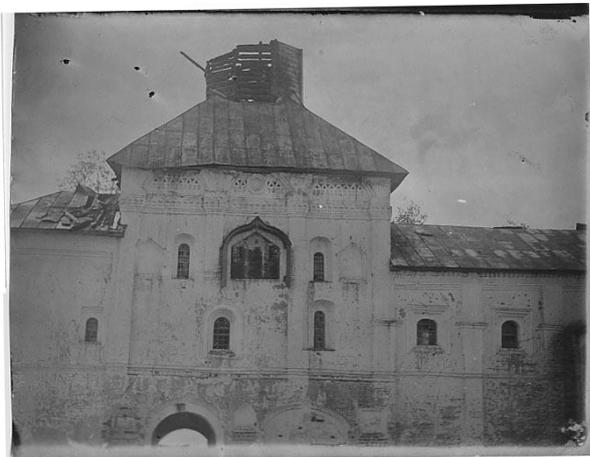
Фотография 4. Вид с севера на церковь Преображения после пожара

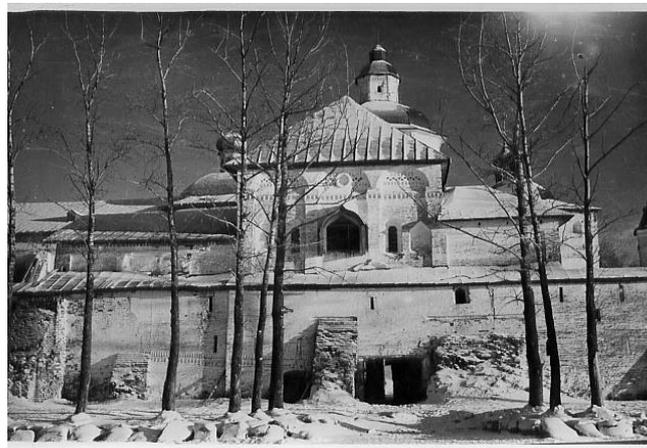
Фотография 5. Вид со стороны озера на Водяные ворота с Церковью Преображения. 1950-е

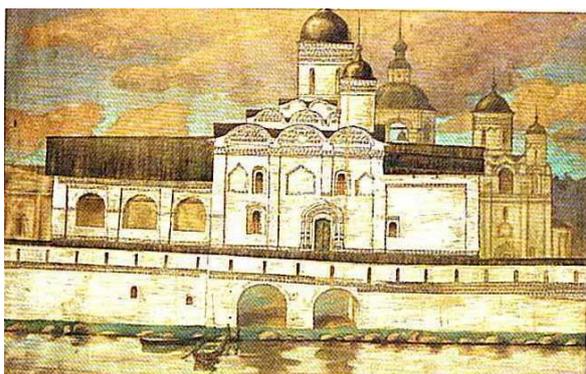
Фотография 6. Церковь Преображения. Южный фасад. Первый проект реставрации. Чертеж С.С. Подъяпольского

монастыря: исследования. Предложения по реставрации», автором которой является сам С.С. Подъяпольский). Первый эскизный проект реставрации церкви Преображения в Кирилло-Белозерском монастыре (фотография 6) был разработан ЦПРМ (в настоящее время ФГУП ЦНРПМ) в 1955 году (автор проекта С.С. Подъяпольский). На основе проведенного тогда по возможности полного исследования была выявлена

первоначальная композиция памятника, которую и предполагалось восстановить почти в полном объеме, исключая деревянную конструкцию подхода к северному portalу, принципиальная схема которой оставалась неизвестной<sup>11</sup>.

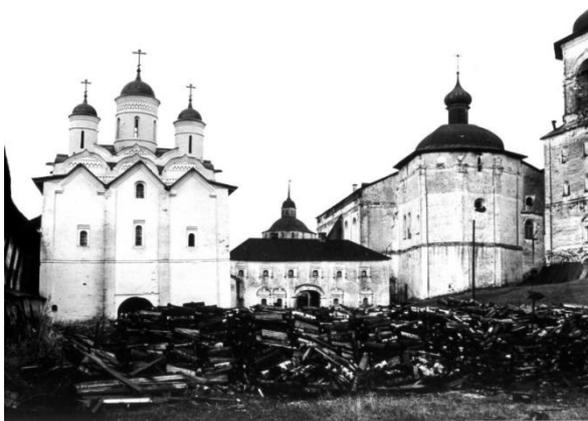
Фотография 7. Церковь Преображения.  
Автор фотографии Н.В. Каменев 1978 год

В 1974 году проект был доработан. В 1975–1978 годах под руководством С.С. Подъяпольского памятник отреставрирован и возвращен первоначальный вид с некоторыми добавлениями (фотография 7). Была произведена срезка грунта, усилены фундаменты, переложены большие участки деструктурированных стен, и, самое главное, реконструированы верха и кровли:

восстановлены три медные шлемовидные главы на барабанах, позакомарное покрытие четверика, медное покрытие по трем щипцам над алтарем с деревянными водометами. Вопреки обмерам и проектным предложениям закомары восстановлены не полуциркульными, а в виде кокошников, аргументируя это решение аналогией с церковью Иоанна Лествичника в Кирилло-Белозерском монастыре. Были выполнены столярные заполнения в оконных проемах алтаря, церкви и трапезной. На окнах подклета появились деревянные ставни, плотницкой работы двери – во входных проемах, в арках – металлические решетки из прокатной стали. Подводка фундамента была осуществлена ранее – в 1972–1973 году.

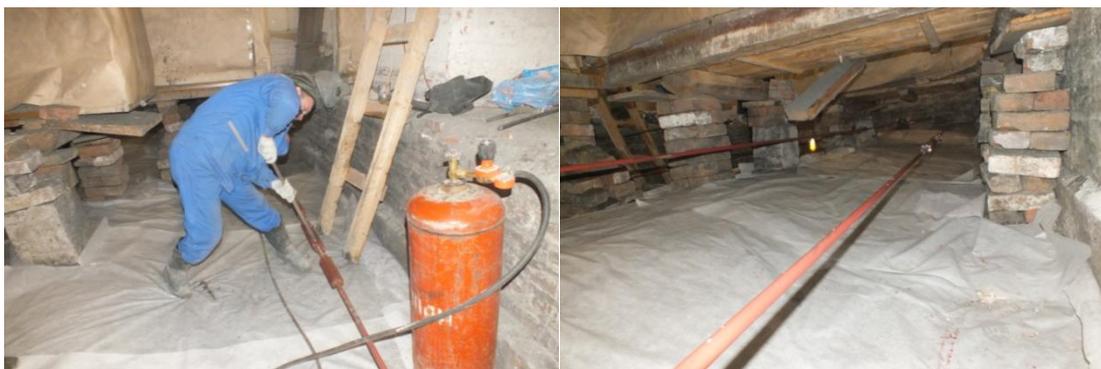
Фотографии 8, 9. Металлические поперечные связи между продольными стенами

1) продольные стены связали между собой стальными поперечными связями по всей длине здания над сводами под полом второго этажа (фотографии 8, 9)

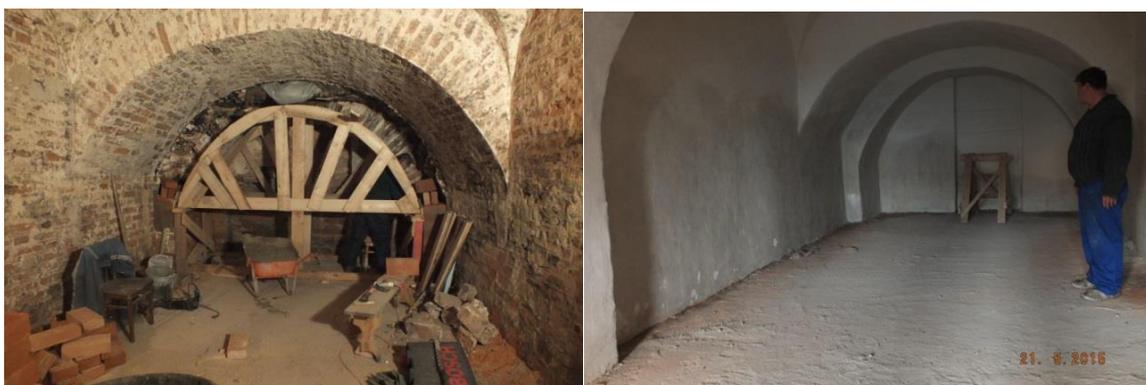
Фотографии 10, 11. Вычинка, инъектирование разрушающихся сводов и их обмазка

3) выполнена вычинка и инъектирование разрушающегося свода подклета (фотографии 10, 11)

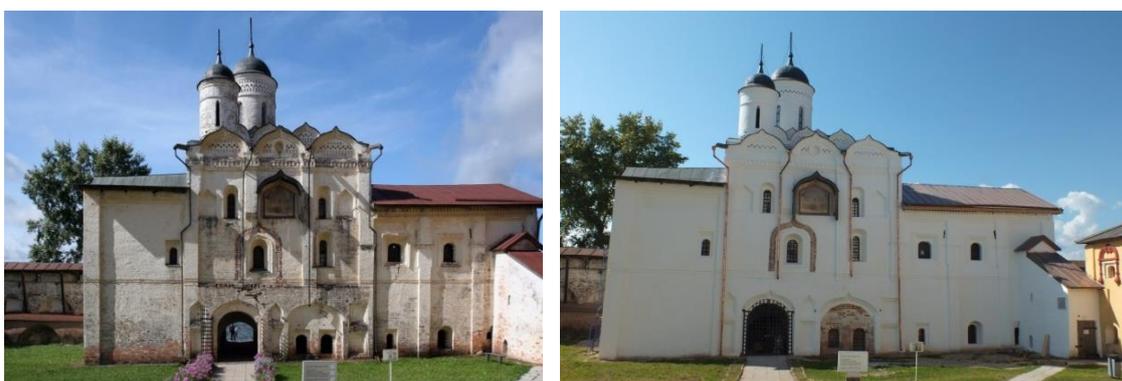
Фотографии 12, 13. До и после восстановления защитной обмазки и побелки фасадов

Поверхность стен предварительно была очищена, обработана гидрофобизаторами, затем восстановлена защитная обмазка и побелка фасадов и интерьеров (фотографии 11, 12, 14, 15, 16, 17, 18)

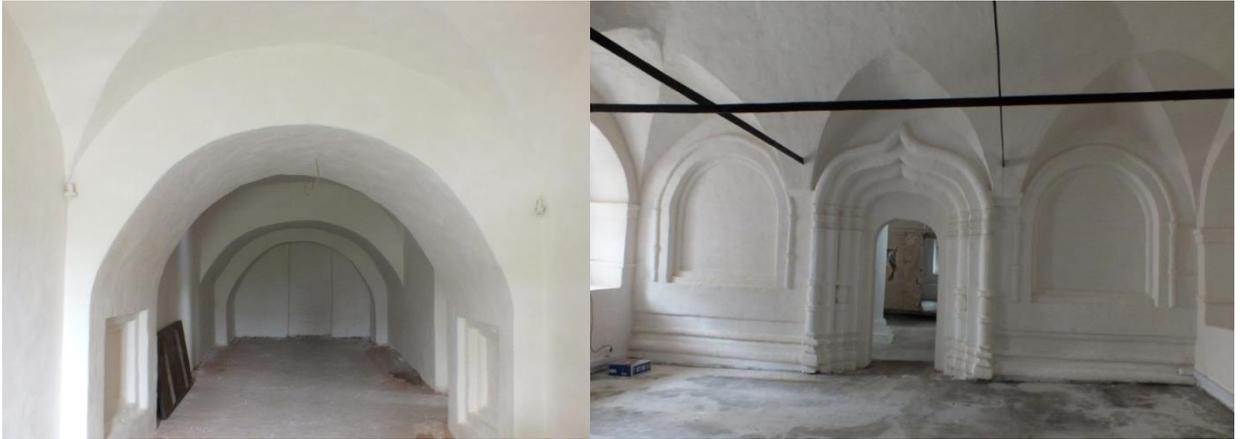
Фотографии 14, 15. Восстановление защитной обмазки и побелки интерьеров

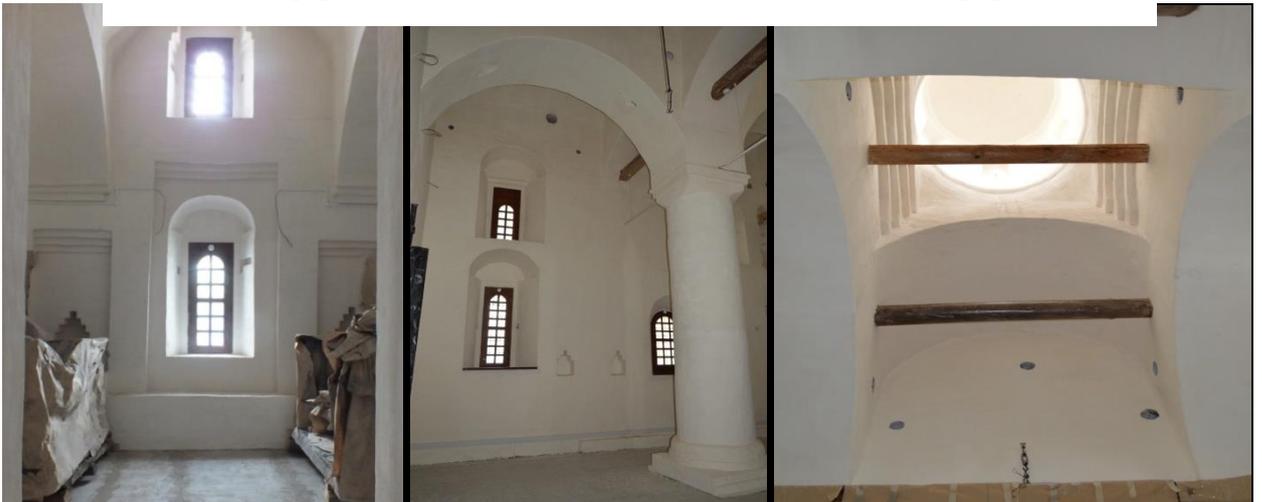
Фотографии 16, 17, 18. Восстановление защитной обмазки и побелки интерьеров

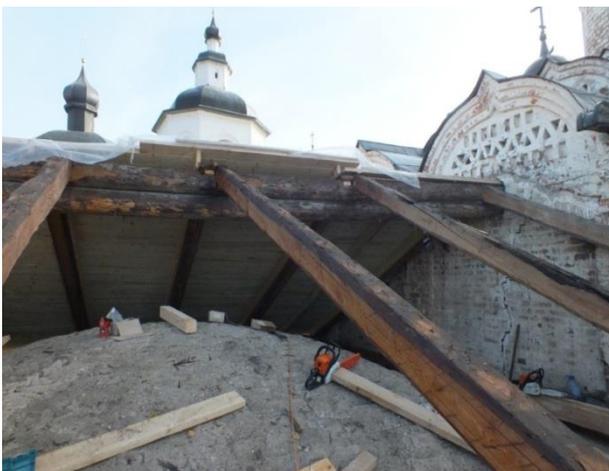
Фотография 19. Реставрация кровли над трапезной палатой

б) заменено кровельное покрытие над трапезной и каменной лестницей (с железной на медную). Стропильные конструкции предварительно были обследованы, в результате чего было принято решение об их укреплении; чердачное помещение над трапезной было теплоизолировано (фотография 19)

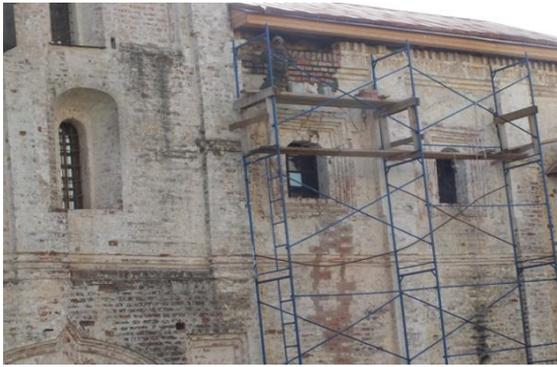
Фотография 20. Вычинка кирпичной кладки фасада и дополнение кирпичной кладкой рисунка фриза стен трапезной (пояс, поребрик)

8) при замене кровли над трапезной вычинен и дополнен кирпичной кладкой рисунок фриза стен трапезной (пояс, поребрик) (фотография 20)

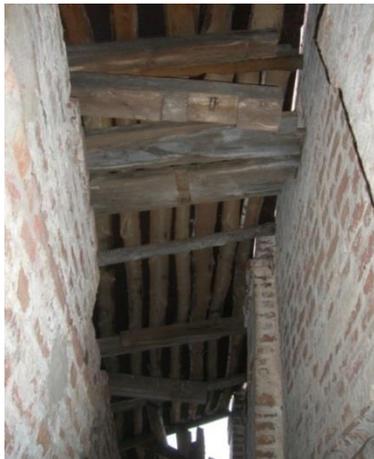
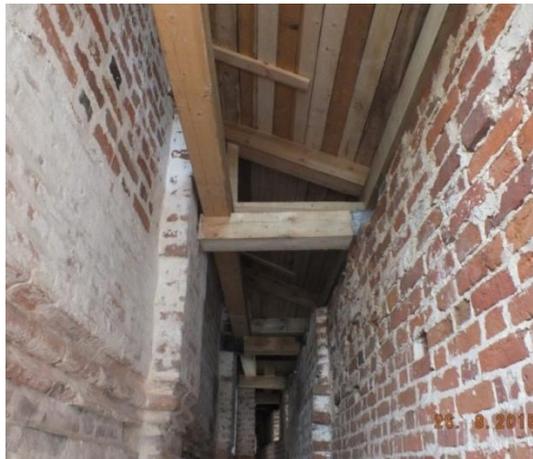
Фотографии 21, 22. Кровля над крепостной стеной до и после реставрации

9) заменена кровля над крепостной стеной (стропильная система, обрешетка, покрытие) (фотографии 21,22)

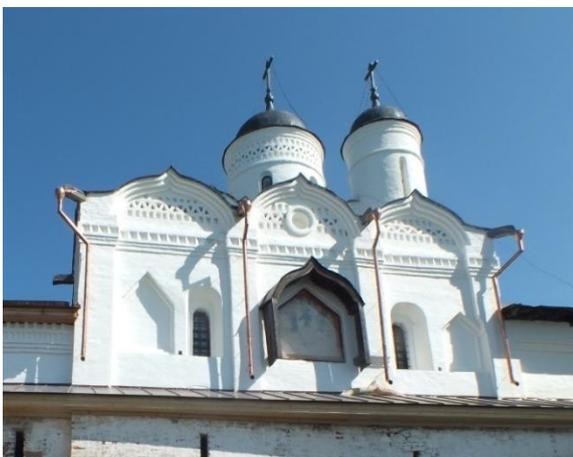
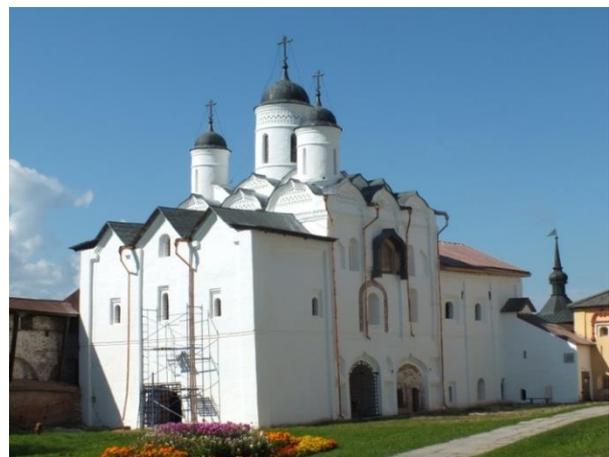
Фотографии 23, 24. Восстановление системы водосливных устройств, консервация деревянных водометов

10) восстановлена система водосливных устройств, проведены консервационные работы

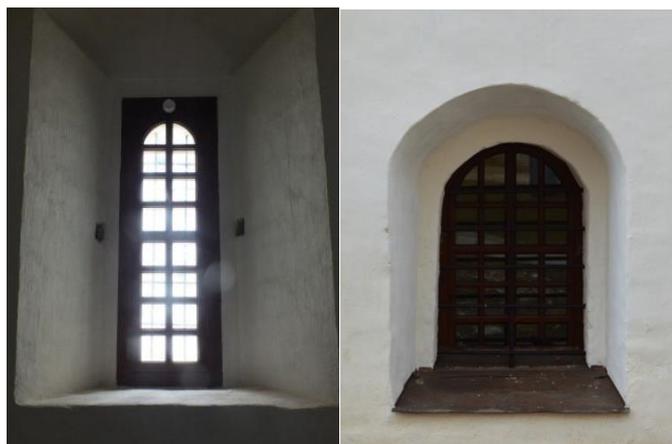
Фотографии 25, 26. Новые деревянные окна со стеклопакетами

на деревянных водометах (фотографии 23, 24)  
 11) заменены оконные (на деревянные со стеклопакетами) и дверные столярные заполнения (фотографии 25, 26)

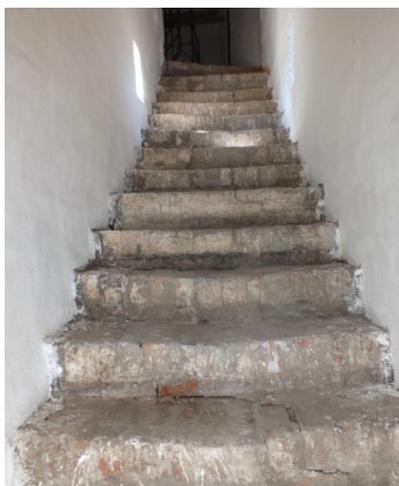
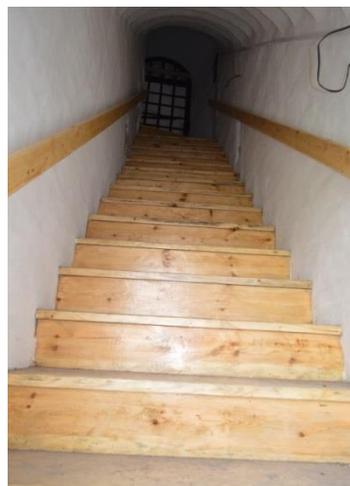
Фотографии 27, 28. Главная лестница до и после реставрации, замена деревянных ступеней

12) выполнена замена деревянных ступеней входной лестницы (фотографии 27, 28)

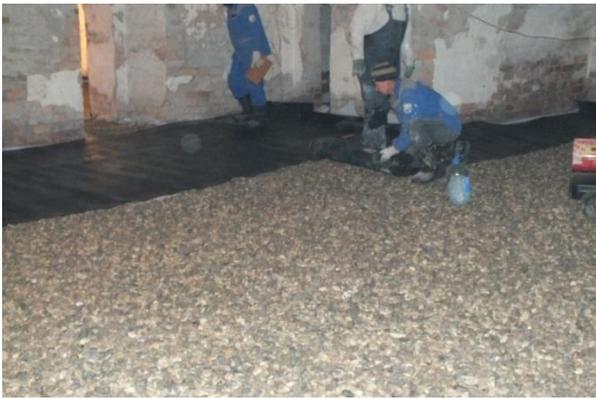
Фотография 29. Засыпка щебнем с последующим трамбованием

14) выполнена выемка грунта, засыпка щебнем с последующим трамбованием, заливка бетонной армированной стяжки, установка системы тёплого пола и заливка бетонной подготовки под плитку (фотографии 29, 30, 31, 32).

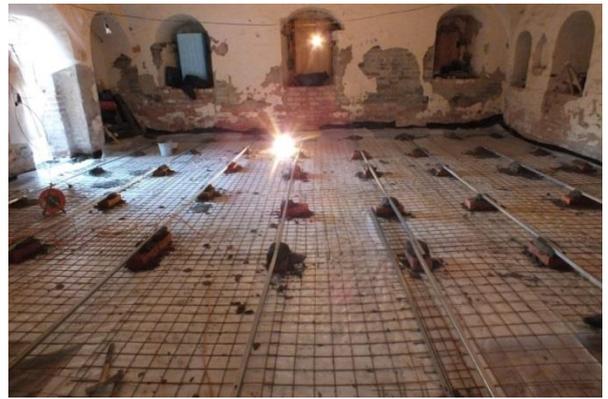
Фотография 30. Заливка бетонной армированной стяжки

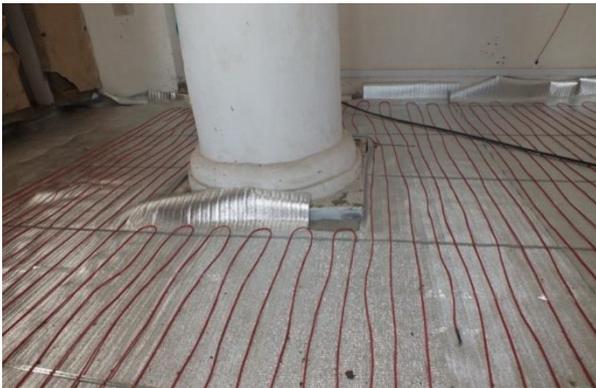
Фотография 31. Установка системы теплого пола

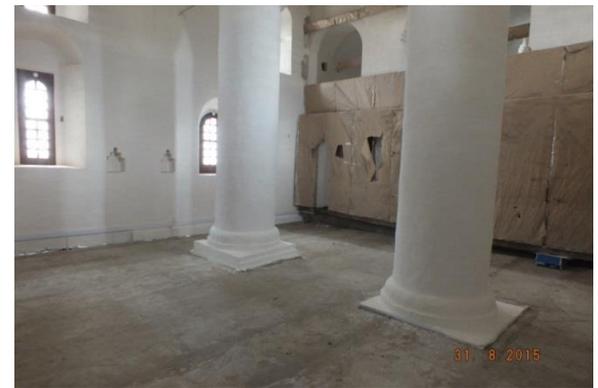
Фотография 32. Заливка бетонной подготовки под плитку
