**Федеральное государственное бюджетное учреждение культуры
«КИРИЛЛО-БЕЛОЗЕРСКИЙ ИСТОРИКО-АРХИТЕКТУРНЫЙ
И ХУДОЖЕСТВЕННЫЙ МУЗЕЙ-ЗАПОВЕДНИК»**

**Реставрация Архимандричьих келий ансамбля Кирилло-
Белозерского монастыря**

Д.А. Шашмурин

2015

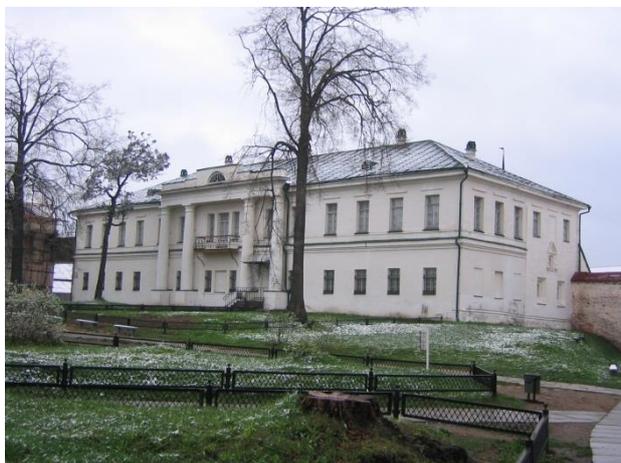
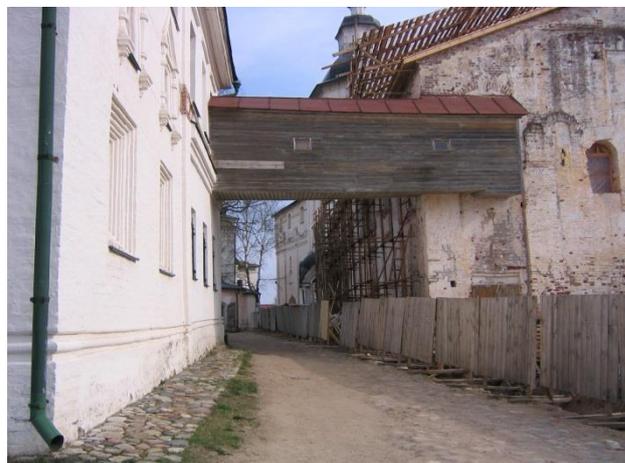
Архимандричьи кельи с деревянным переходом XVIII века. Фото 2003 года.

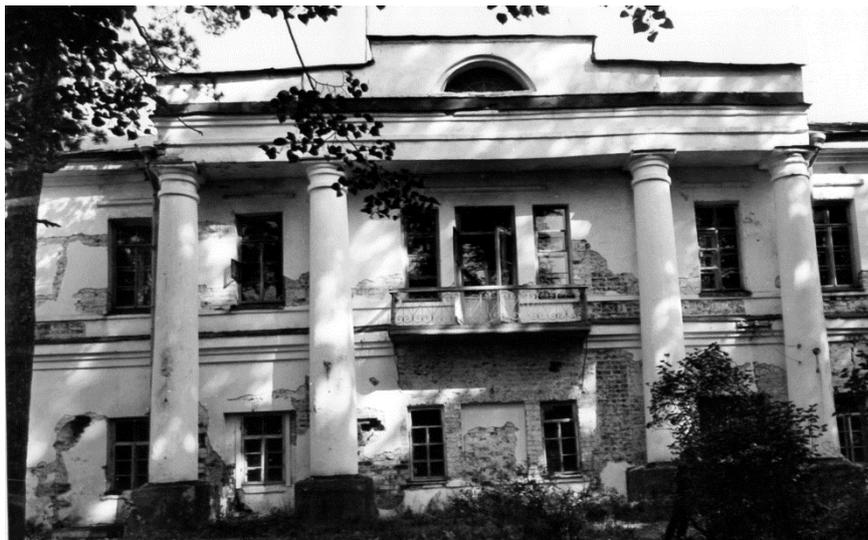
Фотография 1. Архимандричьи кельи. Восточный фасад центральная часть. 1987 г.

Данная фотография (Фотография 1) позволяет нам оценить состояние памятника к началу XX века. Архимандричьи кельи находились в плачевном состоянии. С начала 1920-х по 1982 годы в здание была расположена школа-интернат для глухонемых детей. В 1982 году произошел пожар, здание сильно пострадало: сгорели деревянные конструкции перекрытий, столярные заполнения проемов, лестница и штукатурная отделка интерьеров.

Первые серьёзные реставрационные работы начались в 1985 году. Автором проекта реставрации выступал Н.В. Каменев. Реставрация келий продолжалась очень долго, в течение 20 лет, так как реставрация пришлась на период перестройки, безденежья, поэтому завершить ее удалось только в 1998 году, после выделения целевых средств из президентского фонда РФ. В этот период были выполнены следующие работы: усиление фундаментов, устройство отмостки из булыжного камня на глиняном замке вдоль стен, монтаж железобетонного перекрытия второго этажа, установка новых дверных и оконных столярных заполнений, а также реставрация фасадов, интерьеров, лестницы, кровли. Для приспособления здания к современному использованию были выполнены инженерные сети водоснабжения, канализации, электроосвещения и электрооборудования.

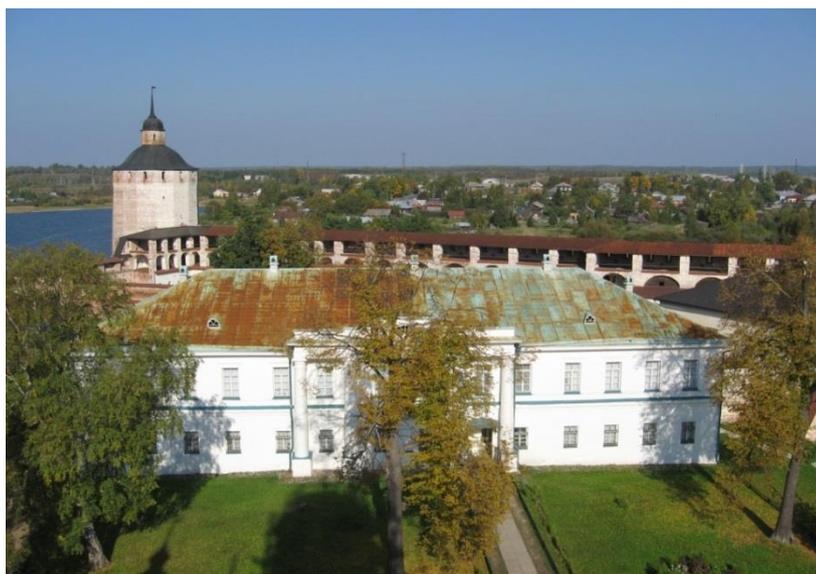
Фотография 4. Кровля до реставрации

Во время ураганного ветра в июле 2013 года было значительно повреждено металлическое покрытие кровли: произошло расхождение фальцев, градом было пробито несколько отверстий (Фотография 4). По запросу музея в 2014 году Министерством культуры была выделена целевая субсидия на реставрацию кровли, музеем заключен договор на работы с реставрационной фирмой ООО «Реставратор» (город Великий Новгород). В процессе работ выполнен демонтаж покрытия старой кровли и обрешетки, сделана выбраковка стропильной конструкции. Реставраторами произведена частичная замена мауэрлата, в соответствии с проектом полностью заменена стропильная конструкция аттика (мауэрлат и стойки), частично заменены кобылки, стойки и затяжки. По проекту реставрации выполнен монтаж металлической обрешетки с звукопоглощающим уплотнителем и устройством пароизоляции (Фотография 2).
