**Федеральное государственное бюджетное учреждение культуры
«КИРИЛЛО-БЕЛОЗЕРСКИЙ ИСТОРИКО-АРХИТЕКТУРНЫЙ
И ХУДОЖЕСТВЕННЫЙ МУЗЕЙ-ЗАПОВЕДНИК»**

«Народный дом (1916г.)».

**Ремонтно-реставрационные работы 2015
года**

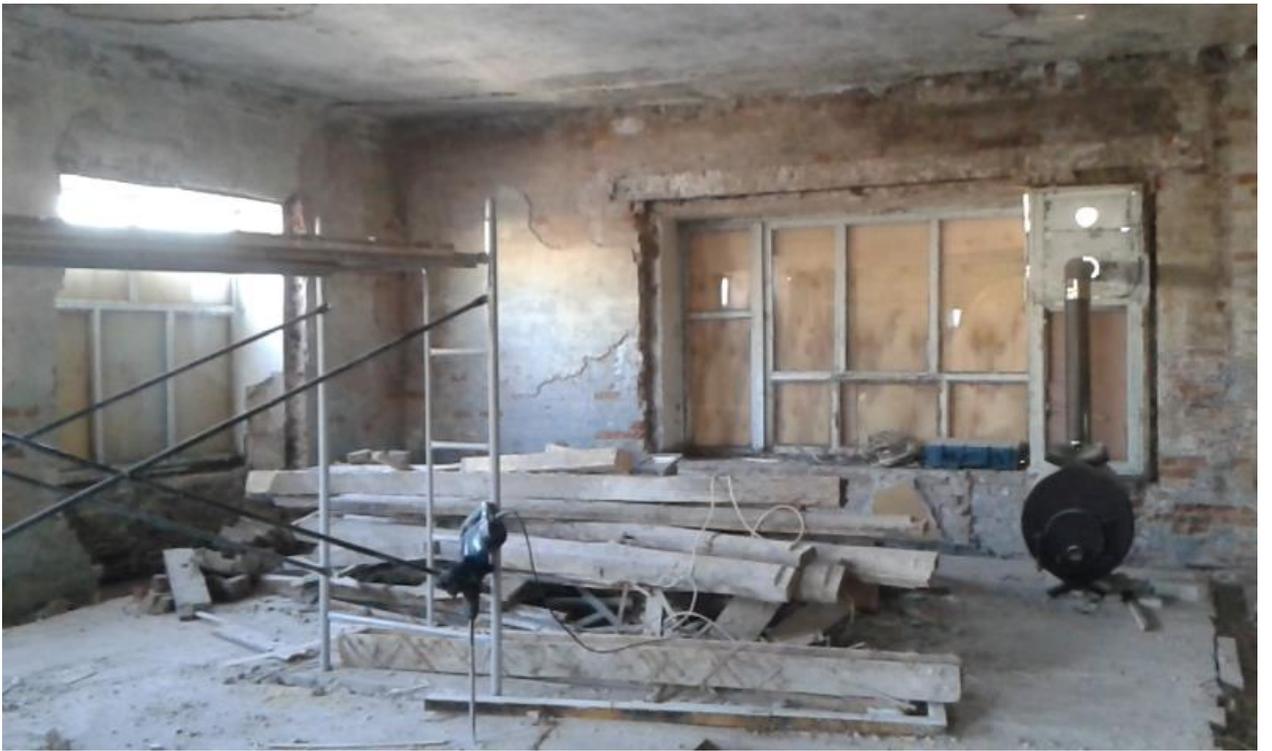
При предварительном обследовании было выявлено, что стены сложены из керамического кирпича размерами 250x120x70 мм на известково-цементном растворе, обмазка на фасадах отсутствует, повсеместно наблюдается деструкция кирпичной кладки, высолы и зеленые водоросли. Перекрытия первого и второго этажей выполнены из бетонных монолитных плит, залитых между металлическими двутавровыми балками, опирающимися на поперечные стены. Внутри здания по обоим этажам прослеживаются глубокие структурные трещины, отслоения кирпичной кладки, отрывы поперечных стен от продольных. Фундаменты памятника бутовые, имеют утраты в местах прохода инженерных сетей, а также пробитых поздних дверных проемов и при поздних изменениях первоначального конструктивного плана здания. Столярные заполнения окон и дверей ветхие, поражены гниением, имеют утраты стекол и отдельных рам, нуждаются в полной замене. Внутренняя отделка помещений также имеет значительные повреждения: оштукатуренные поверхности потолков и стен сильно разрушились, повсюду осыпания и отслоения целых пластов штукатурки; штукатурная карнизная тяга, расположенная по периметру всех помещений имеет многочисленные утраты и следы грубых переделок. Полы первого этажа представляют собой монолитный пласт из слоев плитки, цементных стяжек и бетона.

Фото 1. Помещения «Народного дома. 1916 г.» до реставрационных работ.

Перед началом производства работ помещения первого этажа были расчищены от завалов мусора, демонтированы поздние обшивки стен и потолков, удалены осыпающиеся и бухтящие слои штукатурки со стен и потолка, сделан шаблон профиля карнизной тяги, разобраны прогнившие деревянные полы и бетонные полы, произведена выемка грунта из помещений для понижения уровня пола, что позволило разместить в полах систему отопления.

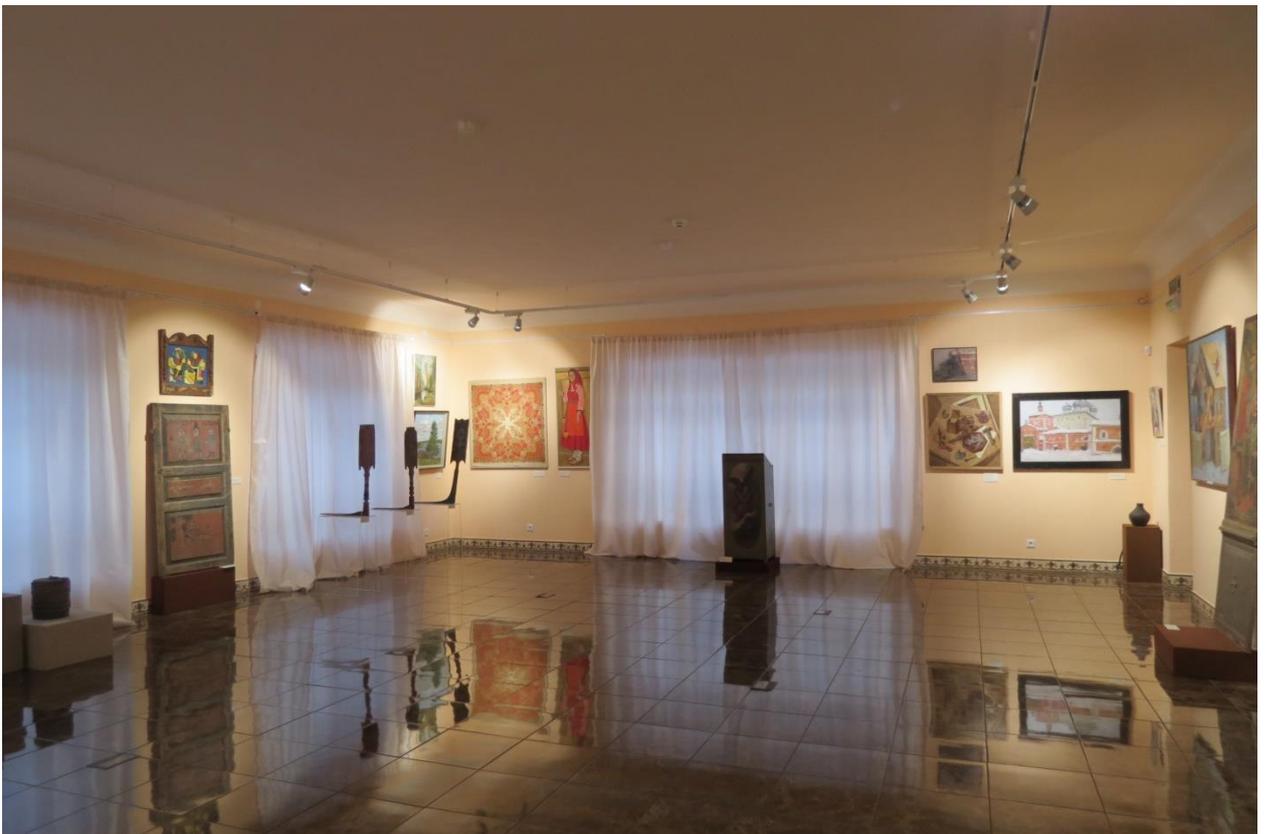
Фото 2. Помещения «Народного дома. 1916 г.» после реставрационных работ.

Поверхности стен и потолков после предварительной расчистки были обработаны грунтовкой. Выполнена штукатурка стен и потолков по маякам. Толщина штукатурного намета от 30мм до 100мм. В местах особо толстого намета, а также на перемычках была закреплена под штукатурку специальная стальная оцинкованная сетка с ячейей 10мм. Стальные потолочные балки-двутавры перекрытия перед штукатуркой были расчищены от коррозии и огрунтованы.

Декоративные карнизные тяги во всех реставрируемых помещениях полностью восстановлены по изготовленным шаблонам.

После штукатурки поверхности стен, потолков, оконных и дверных откосов, а также тяг были прошпаклеваны. Перед покраской стены, потолки и тяги были загрунтованы. Выполнена декоративная покраска потолков, карнизных тяг, стен и откосов. Окраска выполнена тремя разными цветами в 3 слоя. На оконных и дверных откосах с наружной и внутренней сторон устроена гидро- и пароизоляция примыканий столярных заполнений к кирпичной кладке.

монтажу теплого пола, нами была выполнена укладка керамической плитки размерами 450x450 мм и затирка швов. По периметру стен всех помещений был устроен декоративный бордюр из керамической плитки высотой 130 мм.
